HP 5216A 12.5MHz Electronic Counter aus dem Jahre 1969

Ein Reparaturbericht von Horst Hoferichter DO7HO

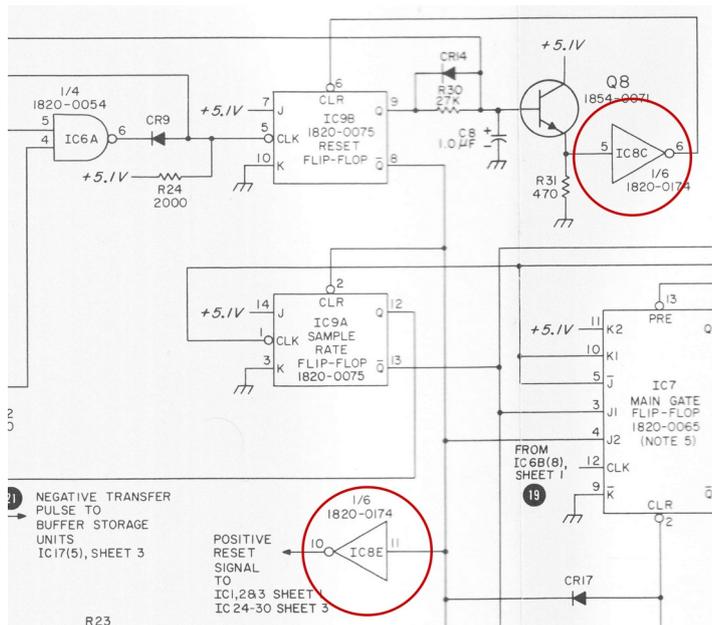
Das Reset Flip-Flop war also mein nächster Kandidat – Treffer! Hier wird durch einen Clock-Impuls der Reset, also das 0 Stellen aller Anzeigen ausgelöst. Das Flip-Flop muss jedoch auch wieder zurückgestellt werden, damit der nächste Clock-Impuls akzeptiert wird. Dies passiert durch die am Ausgang „Q“ angeschlossenen Einheit, wo nach einer definierten Zeit das gesamte Flip-Flop am CLR Eingang zurückgesetzt wird. Wird es nicht zurückgesetzt, kann es auch nicht erneut den Clock-Impuls am Eingang akzeptieren und damit nicht den Reset der Anzeigen auslösen – Anzeige friert ein. Das war genau der Fall! Der CLR-Puls wurde durch den Transistor Q8 korrekt weitergegeben, jedoch hat das IC8C die Weitergabe verweigert. Am Ausgang (Pin 6) waren komplett falsche Pegel vorhanden.

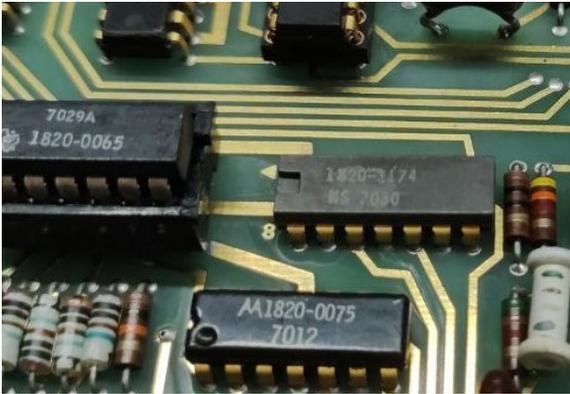
Die Haupt-Reset Leitung zu allen Zähler Dekaden wird durch IC8E weiter gegeben. Dieser zeigte an seinem Ausgang (Pin 10) die gleichen, falschen Pegel wie IC8C. Da ich den IC nur durch dessen Zerstörung entfernen konnte, musste ich 100% sicher sein. Dazu habe ich zuerst die Leiterbahn an Pin 10, dem Ausgang zum Haupt-Reset geöffnet und auf 0V gelegt. Der Zähler sollte jetzt wieder Zählen und nicht auf 0 stehen bleiben und der Pegel am Ausgang Pin 10 sollte genauso falsch bleiben. Genau das ist dann auch passiert. Der Fehler war somit gefunden!

Vorher: HP1820-0174

Nach dem Umschlüsseln des HP IC 1820-0174 fand ich heraus, das es sich hier um einen ganz normalen SN7404N handelte. Diesen hatte ich sogar noch in der Hausapotheke. Kurzerhand habe ich vorsichtig mit dem Seitenschneider alle Beinchen abgeschnitten und einzeln ausgelötet. Nach dem Reinigen der Platine wurde gleich eine IC Fassung dafür vorgesehen und eingelötet der neue IC fand darin seinen Platz.

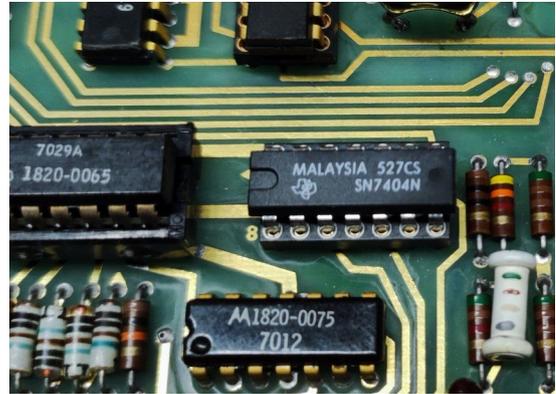
Nachher: TI SN7404N

Nach einer kurzen Inbetriebnahme am Trenntrafo konnte ich schon feststellen, das allen Funktionen wieder einwandfrei arbeiten und sich die Arbeit gelohnt hat. Jetzt hatte ich noch eine Defekte Glimmlampe entdeckt, welche die gerade verwendete Zeitbasis und damit den Messbereich anzeigen soll. In der Grabbelkiste hatte ich auch sofort eine gefunden. Eingebaut – Fertig

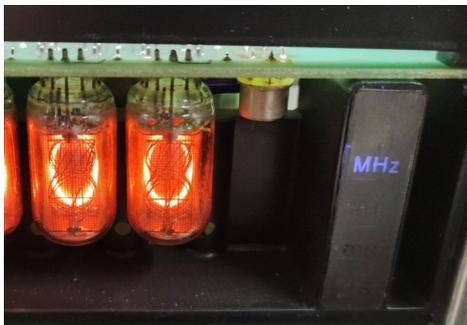
So etwas habe ich noch nie gesehen ich wusste gar nicht, dass es blaue Glimmlampen gibt. Zum Glück hatte Herby noch eine orangene Glimmlampe für mich – Danke vielmals! Diese wurde dann auch gleich eingebaut. Nach einigen Stunden Probelauf bei offenem Gehäuse war dann die Freude riesengroß, das der gute Zähler nun wieder läuft. Digitaltechnik, welche vor über 50 Jahren gebaut wurde und doch so einfach wieder in Stand zu setzen ist.
