Reparaturverlauf einer Commander HF-1250 Endstufe für Kurzwelle

Die einzelnen Reparaturabläufe wegen der Vielzahl der Fehler

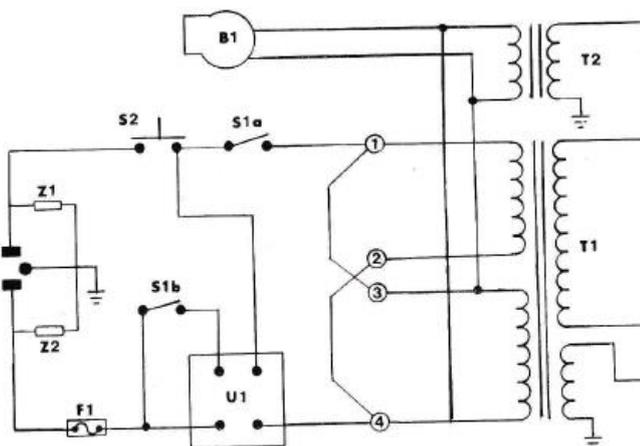
Obwohl dieser Teilschaltplan aus dem Originalhandbuch 2/91 entnommen ist, entspricht diese Schaltung nicht der Spannungsversorgungswege der Endstufe! Auf der Sekundärseite ist nur die HV-Wicklung (900VAC) zwei rote Drähte aktiv (TR1) Siehe dazu Bild 2! Weiter kommen zwei gelbe Drähte mit etwa 14VAC N.C. aus der Trafowicklung – war vermutlich mal für den DC-Bereich der Endstufe vorgesehen? Z1 und Z2 sind Abblockkondensatoren wobei einer defekt war. U1 ist eine Einschaltstromverzögerung

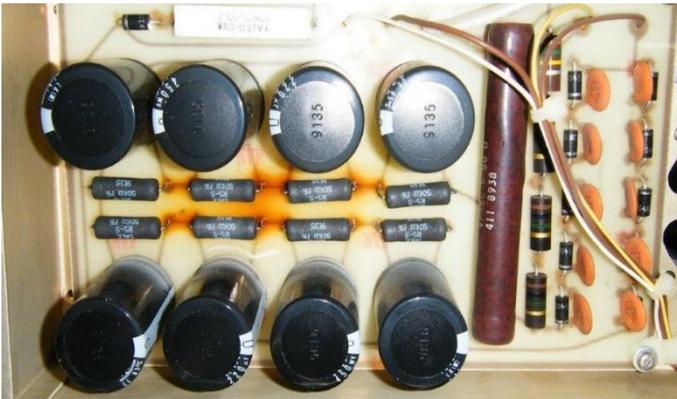
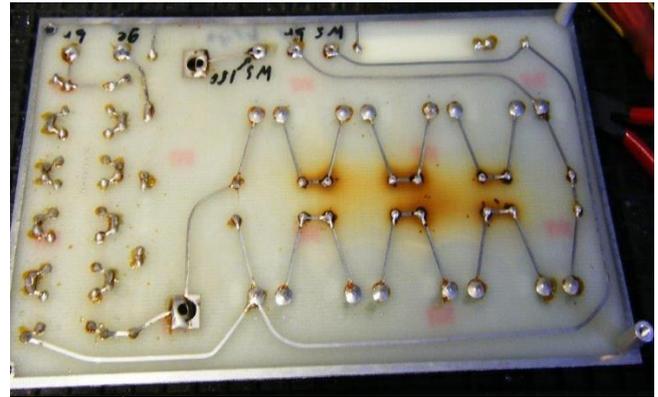
Also Dioden, Elkos, Widerstände gerade die 1MΩ Widerstände waren defekt und zeigten daher eine falsche HV-Spannung in dem HV-Einbaumessgerät an! Die ganzen Komponenten habe ich komplett ausgewechselt 8 Elkos je 390µF@450VDC alle Dioden ersetzt durch BY 255. Die hochohmigen Widerstände ersetzt, weil diese alle defekt waren! Es handelte sich bei den 1 MΩ und andere um Kohlemassenwiderstände, diese waren alle hochohmig geworden!

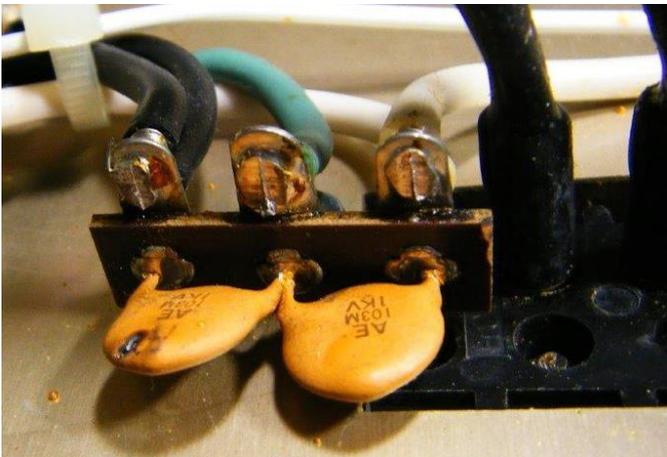
Netzseitige Abblockkondensatoren defekt

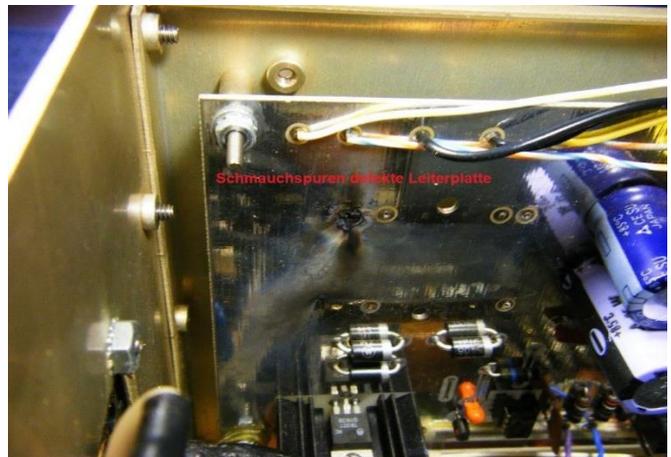
Leiterplattenschaden durch zu geringe Abstände

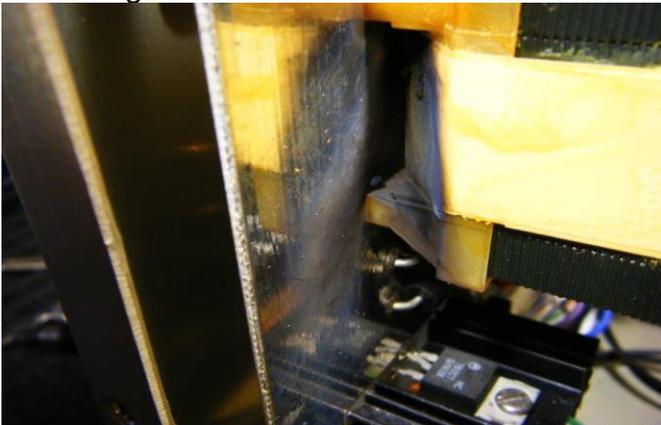
Schmächspuren durch verbrannte Leiterplatte

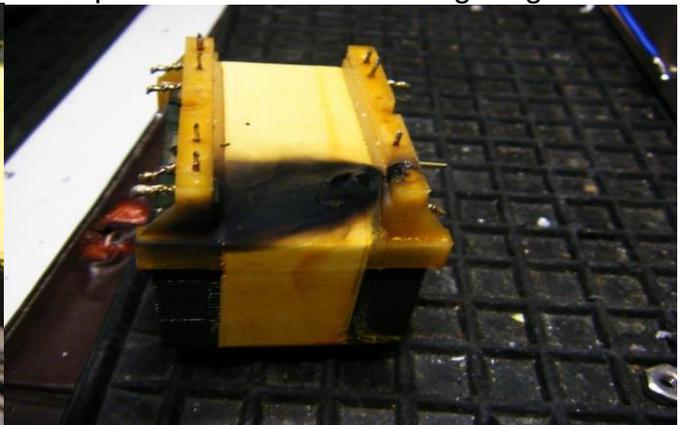
Brandspuren am Trafo, der Trafo ist nicht defekt

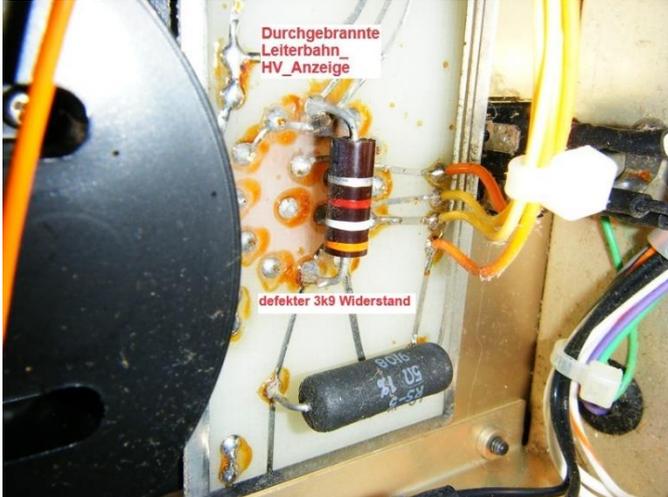
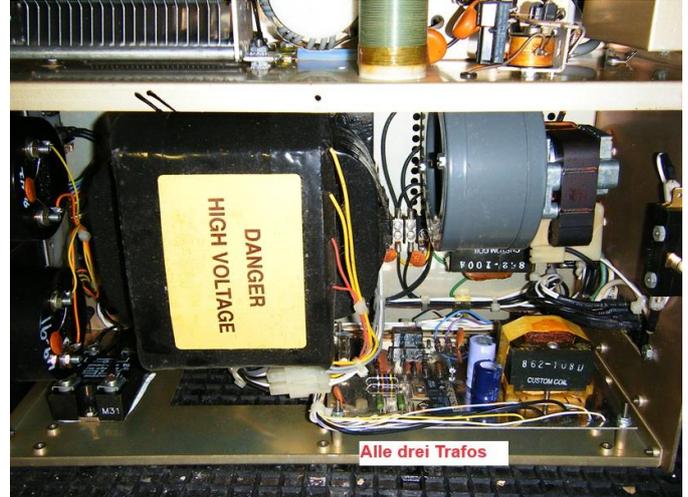
Durchgebrannte Leiterbahn, Wi. 3k9 auf 4k5 defekt Stromversorgungsteil noch Original

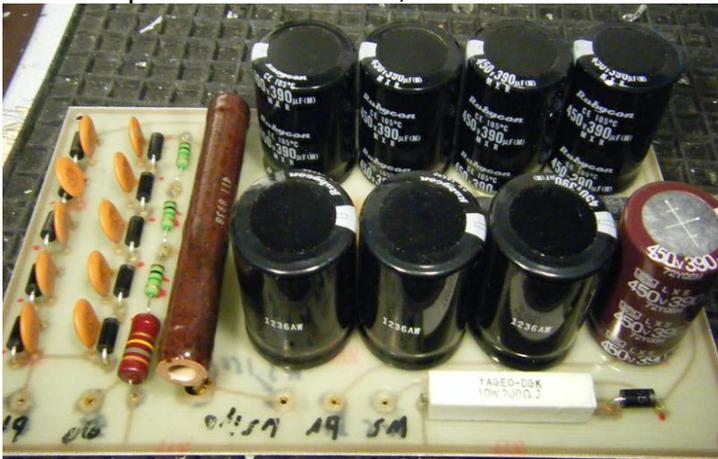
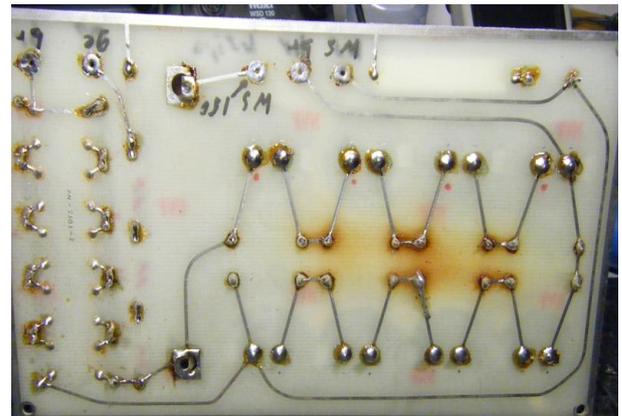
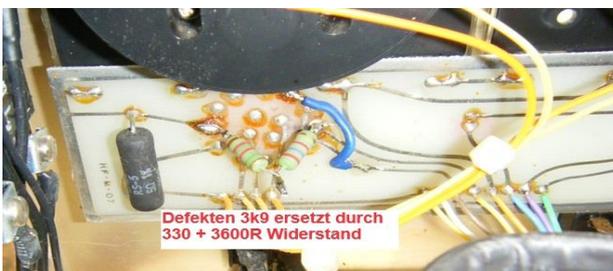
Ein hochohmig gewordener Widerstand > 4K3 durch einen 3K9 durch Reihenschaltung ersetzt!

Nach Reparatur neue Elkos, Dioden und Widerstände, überarbeitete Leiterbahnen und Punkte der Spannungsverdopplerschaltung

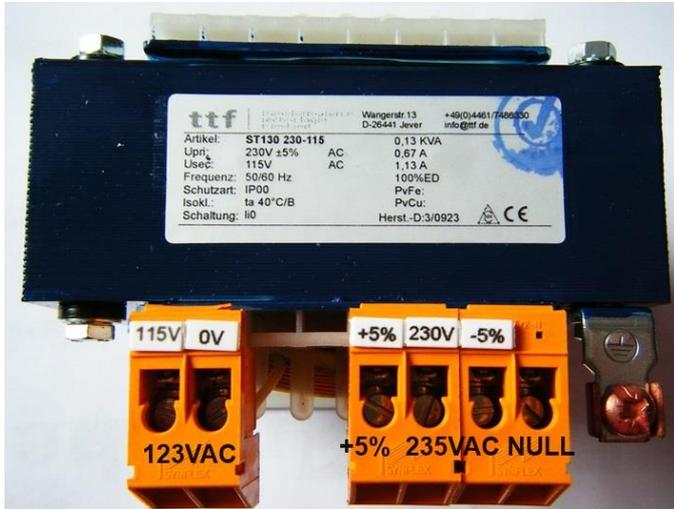
Denn unter Last stellte sich heraus, dass dieser Trafo durch die eingangsseitige Umschaltung der Primärwicklung nicht auf etwa 110VAC sekundär einstellbar war, stattdessen lagen dort immer noch 123 Volt an. Also kurzerhand vier 47Ω 10Watt Widerstände alle parallelgeschaltet, um auf 11,75Ω zu kommen um unter Dauerlast (*Stromabhängig*) eine Spannung von ca.110Volt sicherzustellen! Um die Folgestufen, die für 110 Volt ausgelegt sind, entsprechend zu versorgen!

Der neue „115Volt“ Trafo zur Stromversorgung der die beiden 110VAC Primäranschlüsse der Transformatoren, plus die 110VAC für den Radiallüfter dazu musste der Trafo durch Längswiderstände von vier parallelgeschaltete 47Ω a 10Watt (*Stromaufnahmeabhängig*) im Sekundärbereich zwecks Spannungsreduzierung zusätzlich in den Sekundäranschluss eingefügt werden!

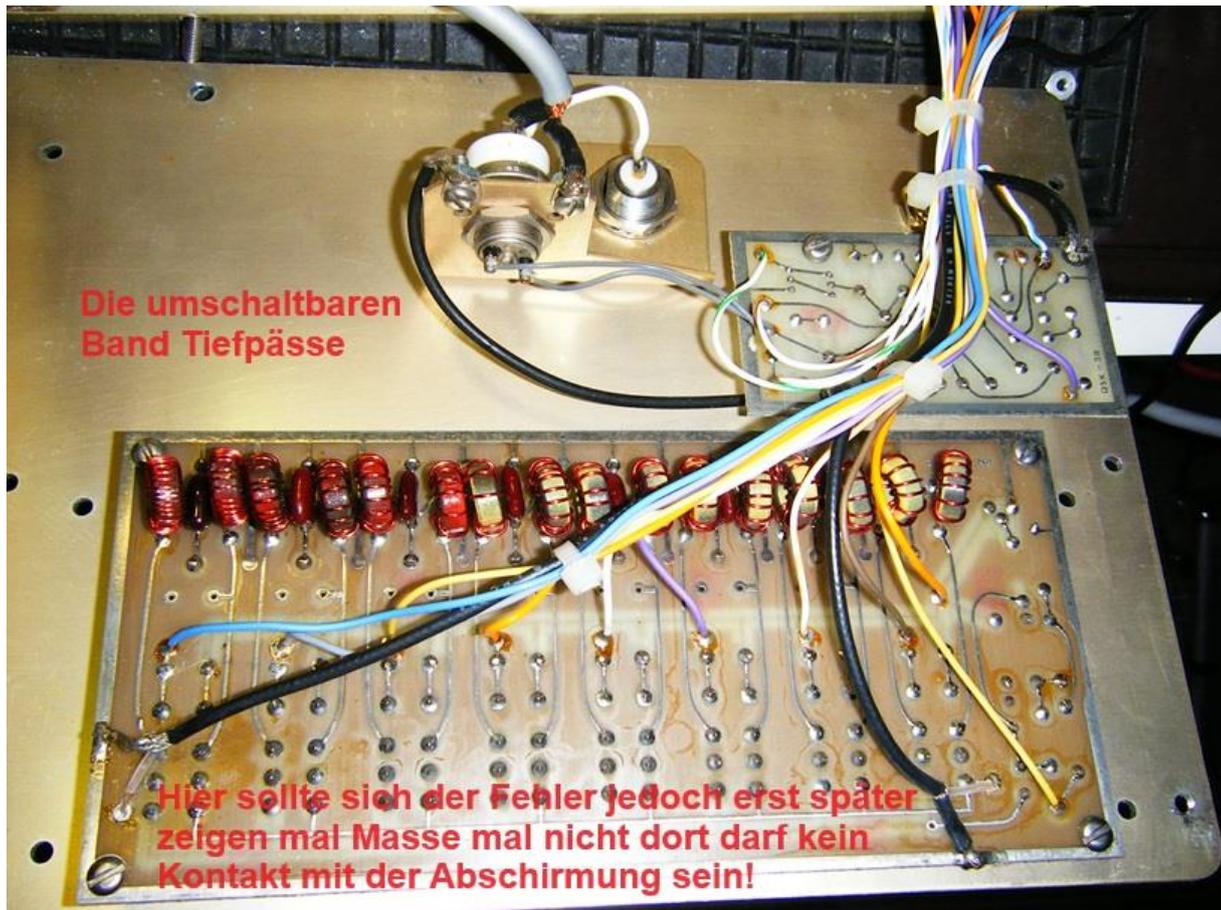
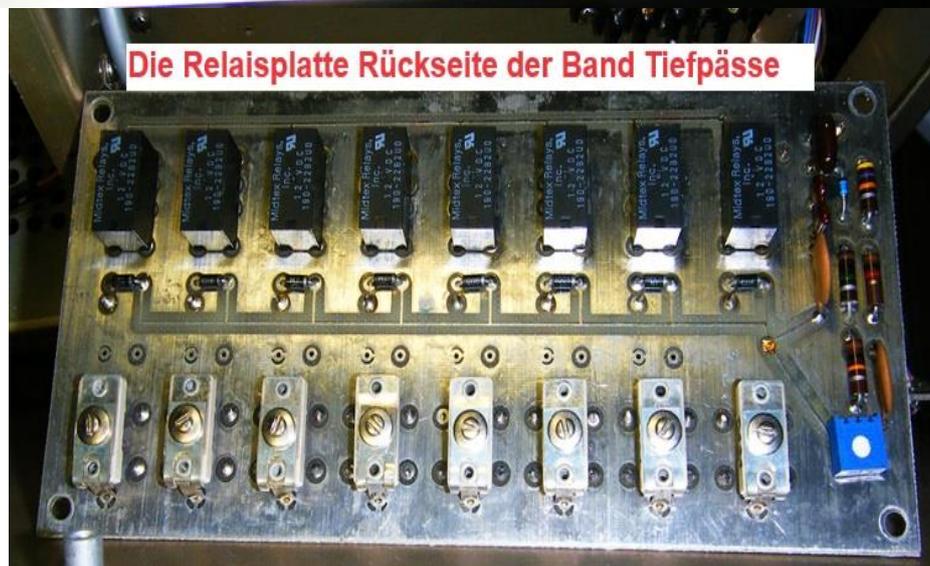
Nachdem ich nun die Endstufe das erste Mal im Laborbetrieb auf Funktion prüfen wollte, stellte sich bei dem Anschluss des Steuersenders ein nicht vertretbares SWR ein. Erste Vermutung der auf gleicher Schaltachse befindliche Wahlschalter für das Eingangsnetzwerk und des PI Filter Schalter schalteten nicht synchron, das war aber nicht der Fall. Der Grund lag nahe, denn der Wellenschalter lässt sich nur außerordentlich, obwohl geschmiert, sehr schwer schalten. Also den Fehler suchen auf der Eingangsrelaisplatte mit der Umschaltung der Tiefpässe!

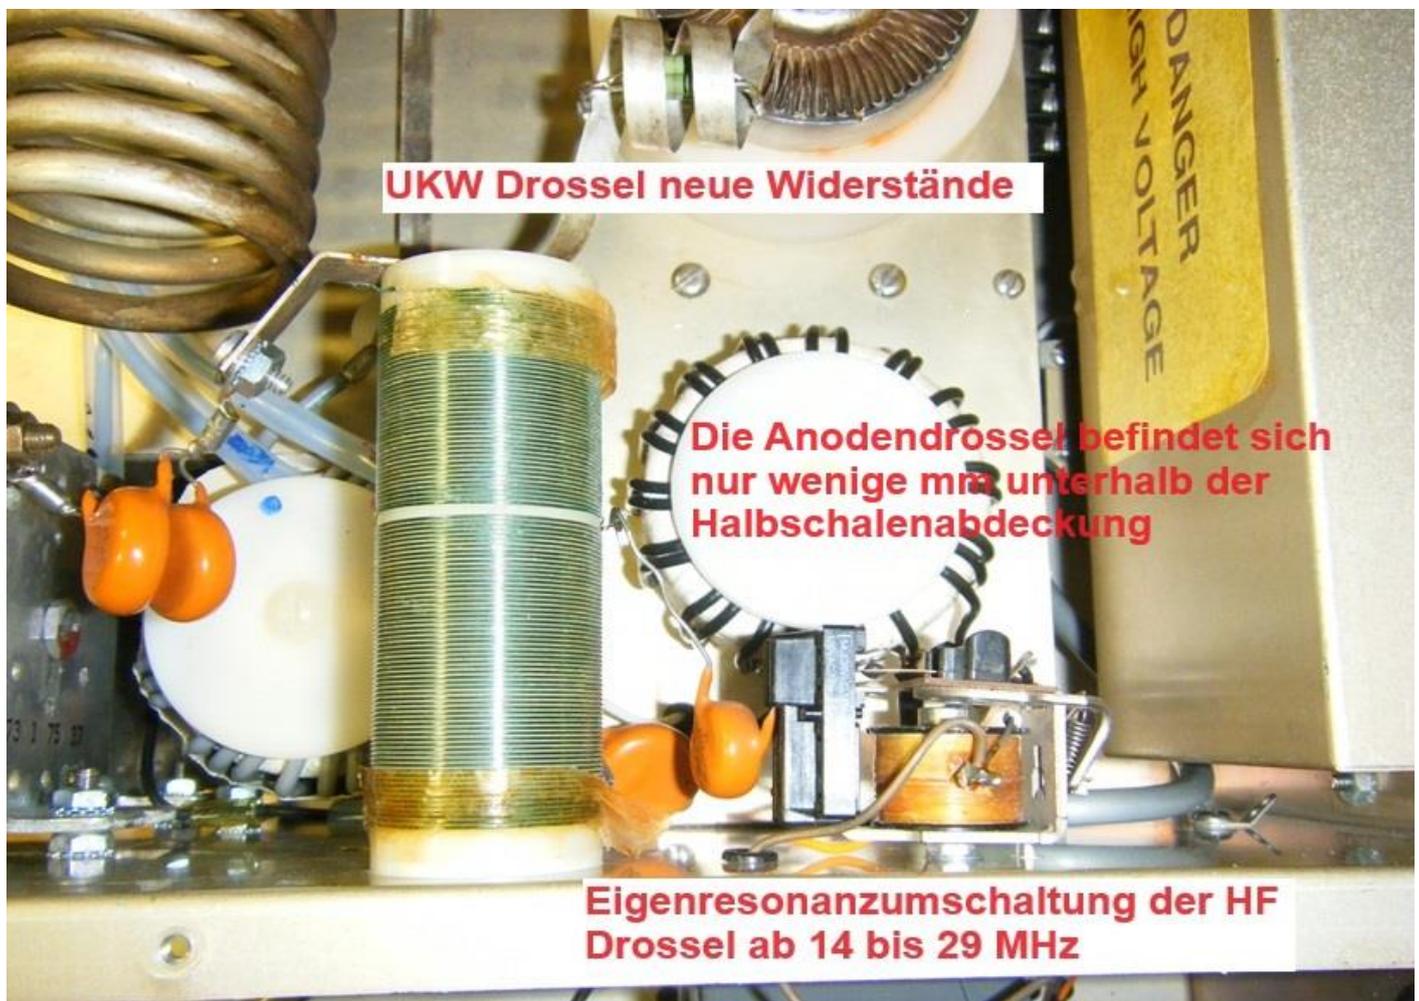
Da sich die Anodendrossel, obwohl der Montageplatz vorhanden gewesen wäre, hat man diese mit den daraus resultierenden Problemen sehr dicht unterhalb der Gehäuseabdeckung angebracht! Daraus entstand wohl u.a. die Krampflösung mit einer Resonanz Verschiebung über einen 100pf Kondensator, der via Relais gegen Masse geschaltet wird ab dem 20 Meterband. Ohne die ganzen noch vielleicht nicht bekannten Nebenerscheinungen?

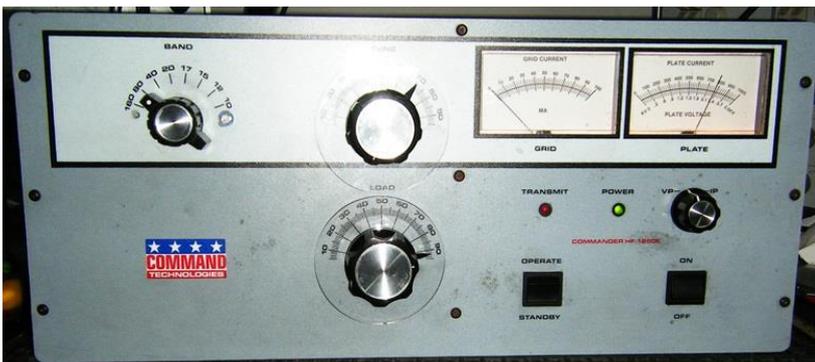
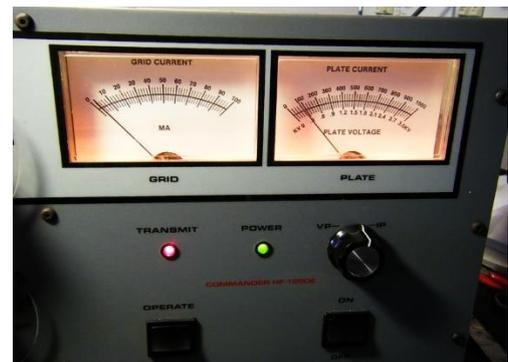
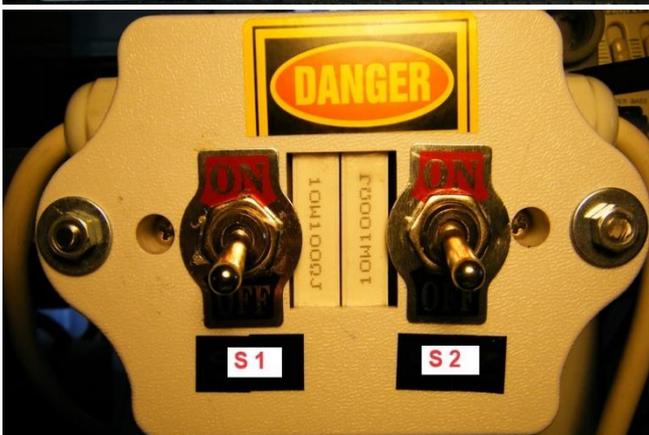
Da der zweifach Bandschalter sehr schwergängig war, in diesem Fall war es das für das Pi Filter zuständige Segment, mussten leider noch zwei Bohrungen durch die Frontplatte gebohrt werden. Denn es bestand die Gefahr das sich selbst bei fest angedrehter Zentralmutter des Schalters sich das Ganze verdrehen konnte!

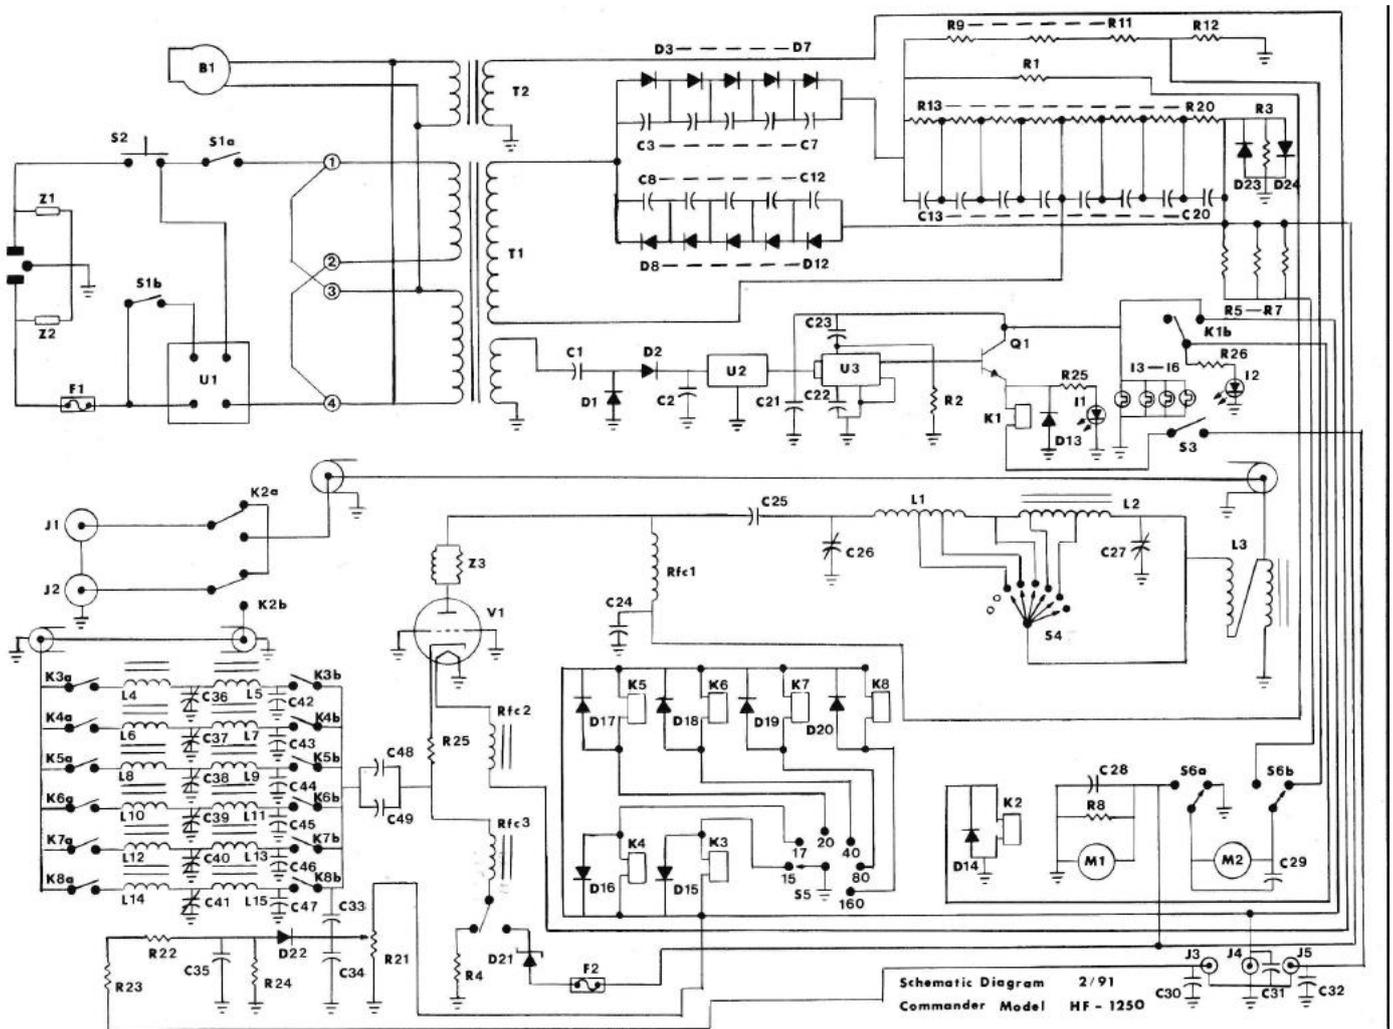
Die umfangreiche Halbleiterschaltung ist dort nur unvollständig wiedergegeben, die Transformatoren Beschaltung stimmt nicht!

In diesem Original 2/91 Schaltplan sind diverse Bauteile wie Widerstände, Kondensatoren und Relais z.T. nicht enthalten, die aber in der Endstufe verbaut sind oder auch einfach nicht vorhanden sind! Dazu gehört u.a. die doch recht umfangreiche Halbleiterschaltung für Sende- und Empfangsbetrieb, auch der eigenständige Trafo drei primär 110Volt der für die Halbleitertechnik zuständig ist, entspricht nicht dem Schaltplan!

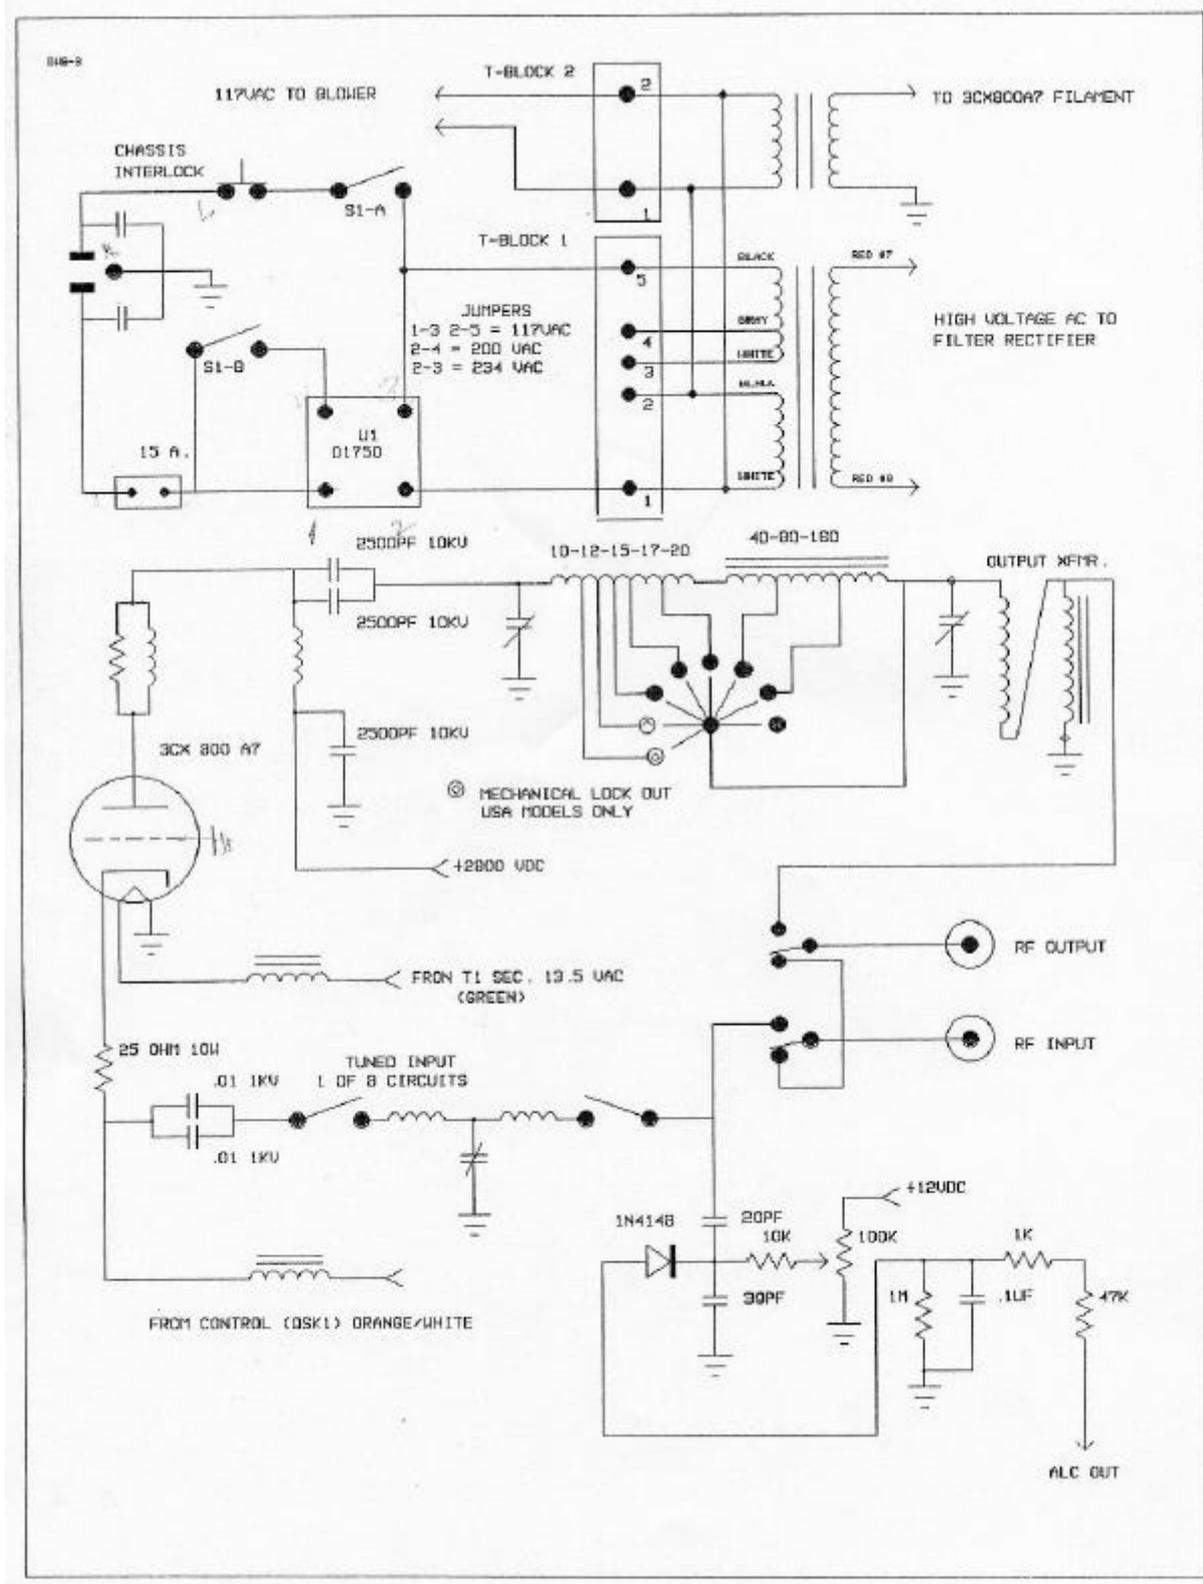
Auch in dieser Schaltung fehlt der Mittelabgriff der Anodendrossel mit Relaisumschaltung auf einen Parallelkondensator 100pF 10kV gegen Masse. Gleiches gilt für die „UKW“ Verdrosselung die dortigen drei 100Ω 2Watt Widerstände alle parallel geschaltet, um auf 33,3 Ω zu kommen um die „UKW-Drossel“ die unmittelbar mit der Anode der Röhre verbunden ist diese zu dämpfen!

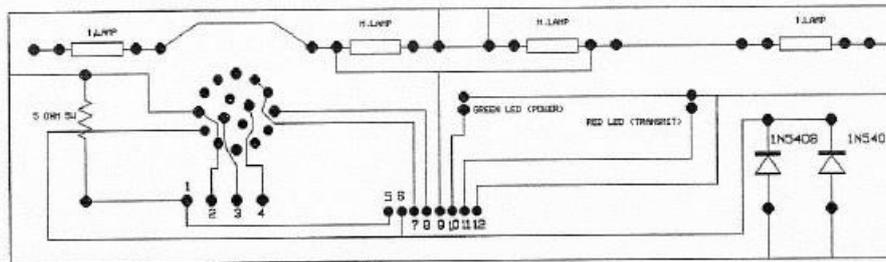
Auch die hinter der Frontplatte positionierte Schaltungsbeschreibung entspricht nicht der Hardware
