Kenwood SM-220 Station Monitor aus dem Jahre 198x

Ein Reparaturbericht von Horst Hoferichter DL2HO

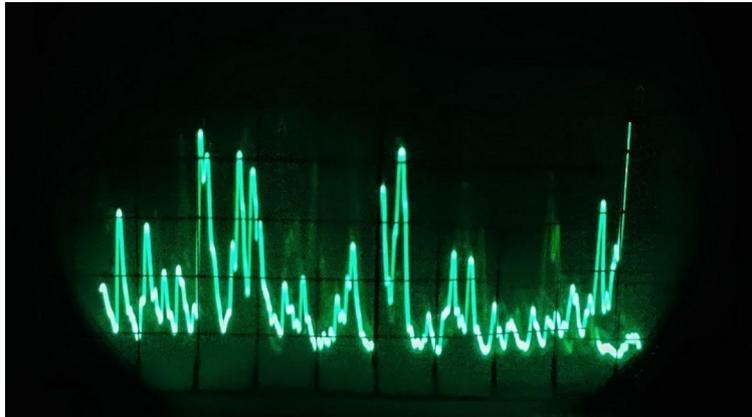
Bild 1: Bandscanner Anzeige bei abgedunkeltem Raum.

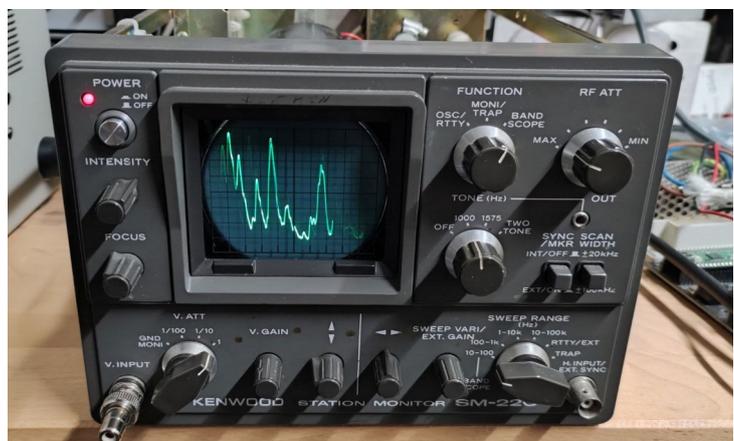
Bild 2: Bandscanner in Betrieb. Der Strahl ist nicht ganz zu sehen, da die Belichtungszeit der Kamera hier zu kurz ist.

Nachdem das Scope nun wieder einwandfrei funktionierte, wagte ich mich an den Abgleich des Bandscanners. Dieser war als Sonderzubehör für diesen Monitor erhältlich und zum Glück im Gerät schon vorhanden. Der Scanner zeigt auf dem Scope Schirm einen Ausschnitt des empfangenen Frequenzbandes in einer umschaltbaren Bandbreite von 20/100kHz an. Rufende Amateurfunkstationen werden also visuell dargestellt. Siehe Bild 2. Heutzutage haben Funkgeräte einen „Wasserfall“ hier werden die Signale grafisch auf einem Bildschirm dargestellt.

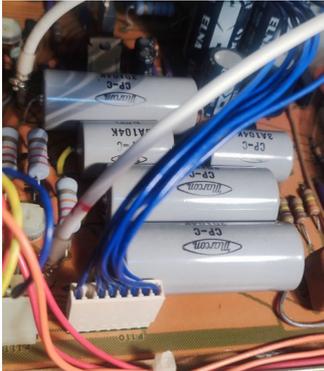
Da ich auf dem Gebiet von Oszilloskopen, dem Grundprinzip des SM-220, bis jetzt noch sehr wenig Erfahrung habe, habe ich einen sehr erfahrenen Vereinskollegen um Rat gebeten. Dieser hatte per Ferndiagnose sofort die Ölpapier Kondensatoren in Verdacht. Nach dem der Widerstand aller 5 dieser Kondensatoren zwischen 10 und 100 MOhm gemessen wurde, stand fest, die müssen raus. Bei guten Kondensatoren ist der Isolationswiderstand $>1000\text{MOhm}$.

Bild 3: Ölpapierkondensatoren, Japanischer Herkunft im noch eingebauten Zustand.

Die Kondensatoren werden im SM-220 dazu benötigt, die 1500V für die Scope Röhre bereitzustellen. Durch den geringen Innenwiderstand bricht die Spannung zusammen und es kommt zu seltsamen Verhalten des Gerätes. Zum Glück hatte Herby noch welche in seiner Hausapotheke und konnte schnell aushelfen. An einem Freitag Abend in angenehmer Atmosphäre in der Radioklinik habe ich diese dann getauscht und konnte das Ergebnis kaum erwarten.

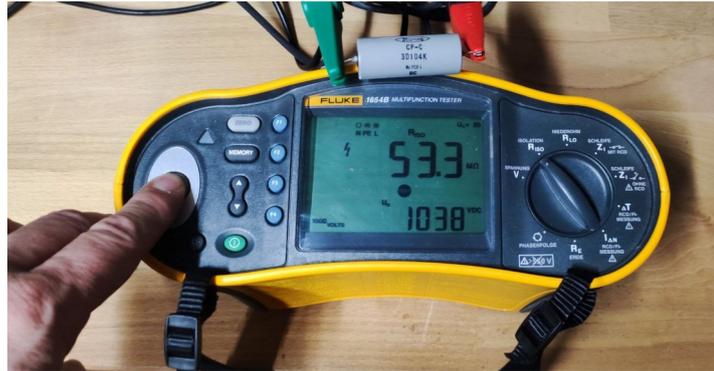
Bild 4: Auf dem Prüfstand: Prüfspannung 1000V, Isolationswiderstand 53MOhm

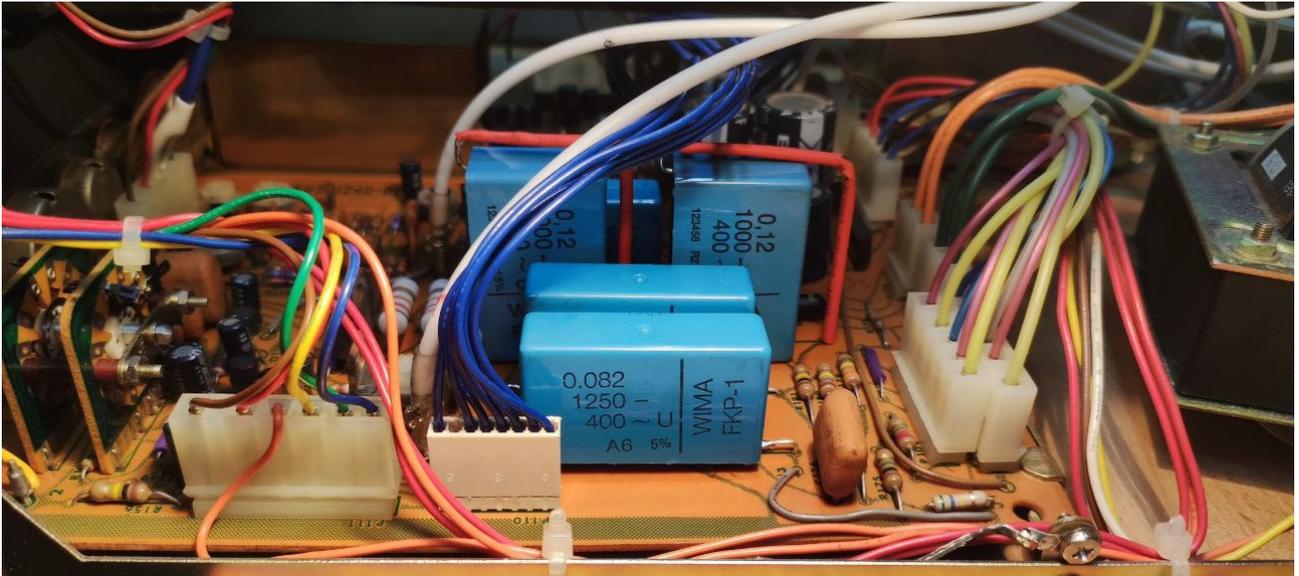
Bild 5: Fünf Neue Kondensatoren für die Hochspannung. Aufgrund der Bauform mussten 2 Stück hochkant eingebaut werden.
