HP 5216A 12.5MHz Electronic Counter aus dem Jahre 1969

Ein Reparaturbericht von Horst Hoferichter DO7HO

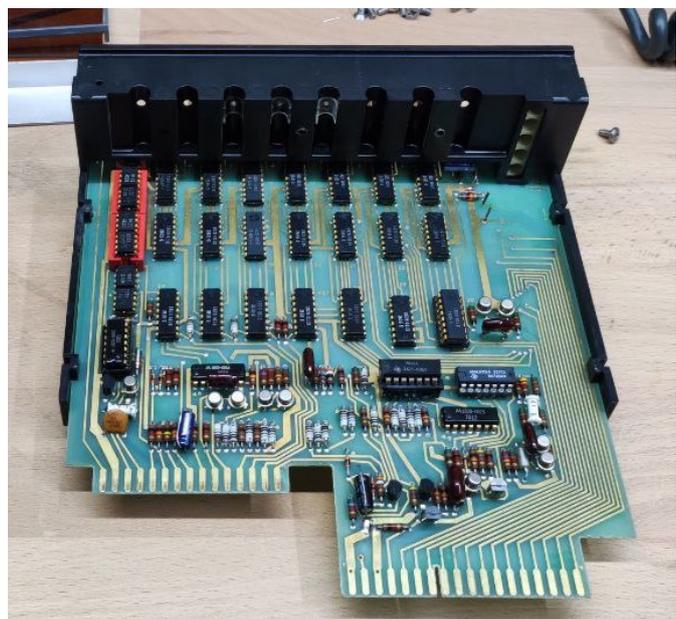
Nach dem Öffnen des Gehäuses und freilegen der Platinen habe ich leider festgestellt, dass die in diesem Zähler verbauten Chips eine HP eigene Nummer tragen. Die damals üblichen TTL IC's der 74xx Serie suchte ich vergebens. Im Internet gibt allerdings einige Seiten mit Tabellen, welche eine Umschlüsselung der HP Chips in die normale TTL Bezeichnung der 74xx Serie zulassen.
