Reparaturverlauf einer Commander HF-1250 Endstufe für Kurzwelle

Die einzelnen Reparaturabläufe wegen der Vielzahl der Fehler

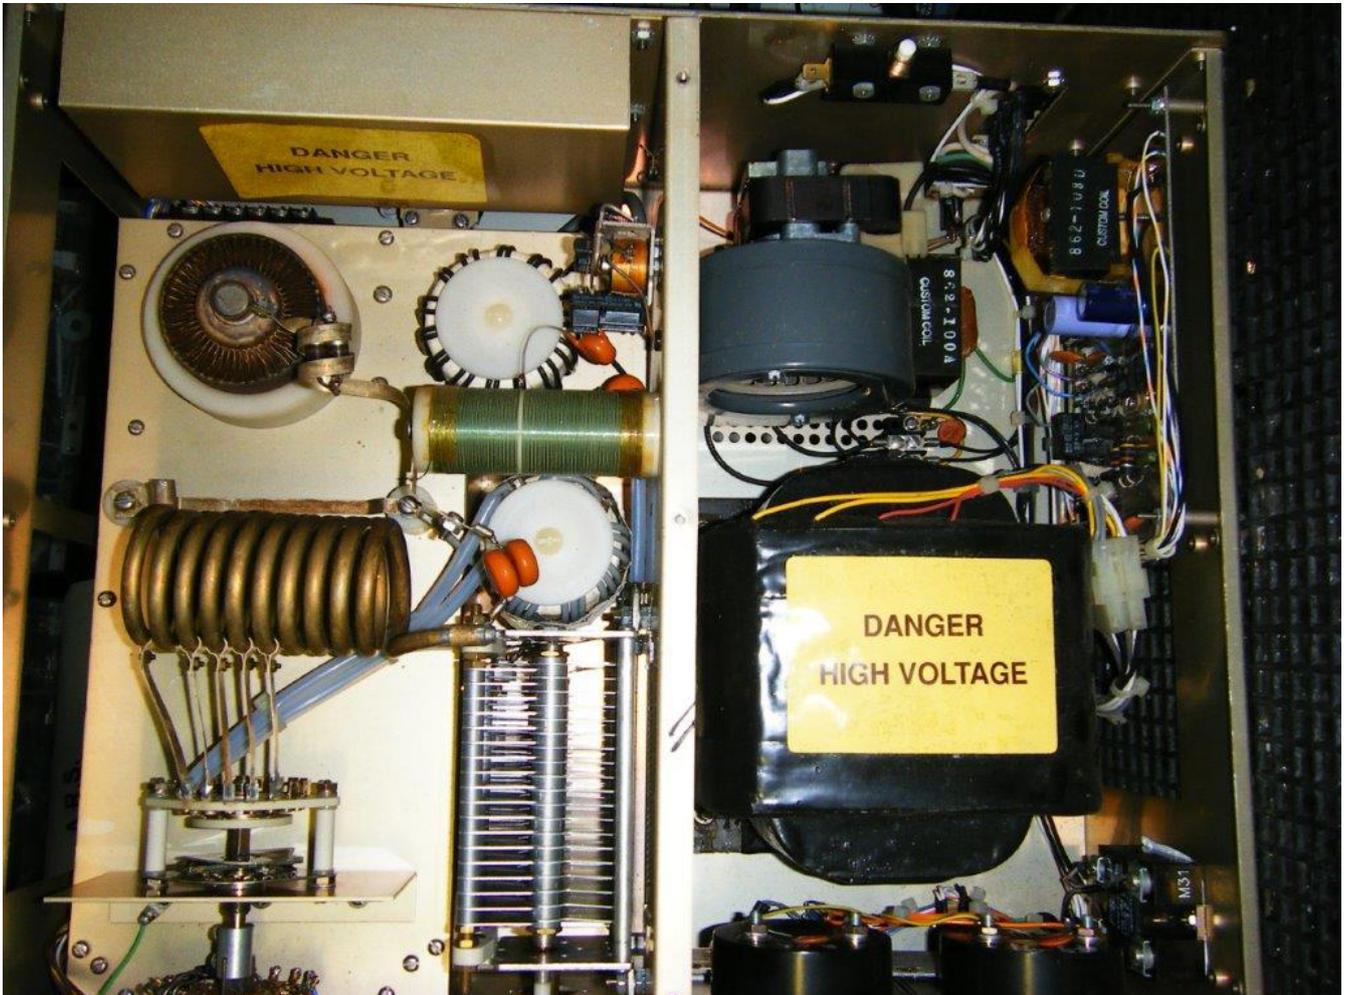
Bild 1 So sieht die Endstufe mit abgenommenem Deckel aus, nicht sichtbar alle Bauteile, die sich unter der HF-Baugruppe befindet!

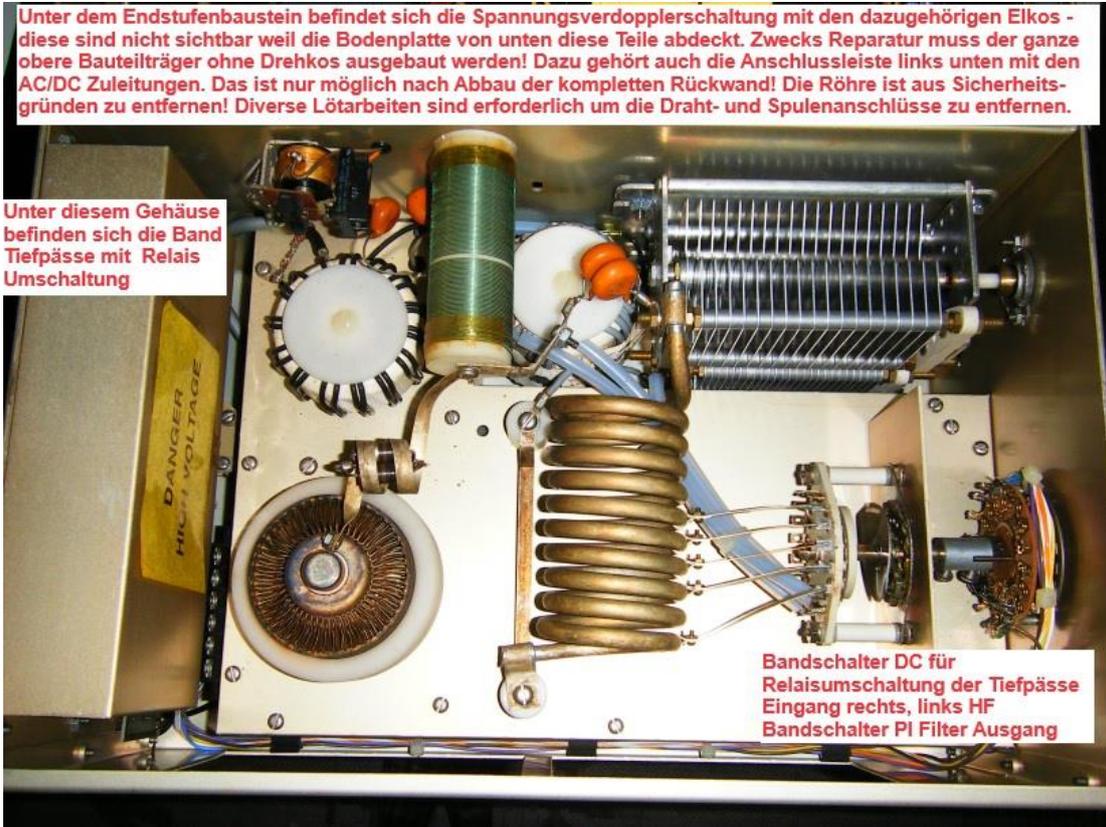
Bild 3

Nicht zu vergessen den Radiallüfter ausbauen, da sonst ein entfernen des HF-Chassis nicht möglich ist, dazu muss die Rückwand entfernt werden! Um an die von unten abgedeckte Spannungsverdoppler Schaltung mit allen dort nicht sichtbaren, jedoch befindlichen Komponenten zu gelangen, dazu gehört auch die Leitungsentfernung der Anschlussleiste. Wichtig die Röhre 3cx800A entfernen, damit sie kein Schaden nimmt!

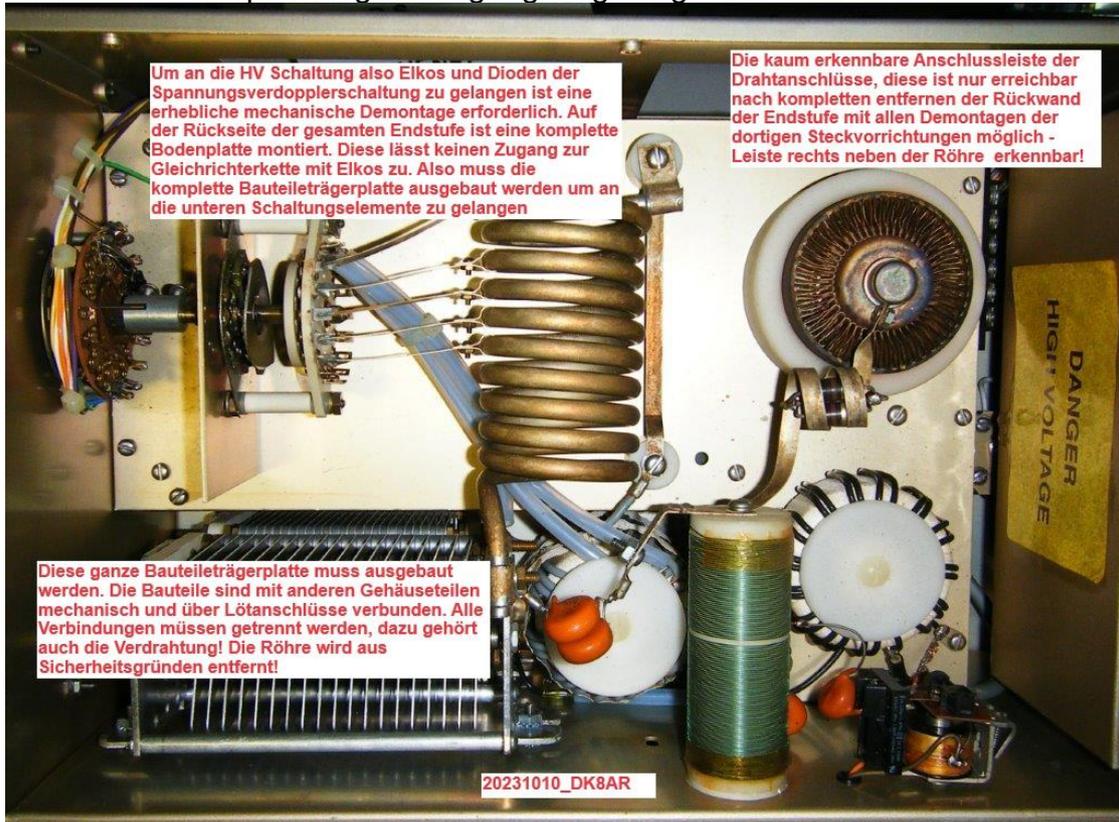
Um an die Hochspannungserzeugung zu gelangen! **Bild 4**

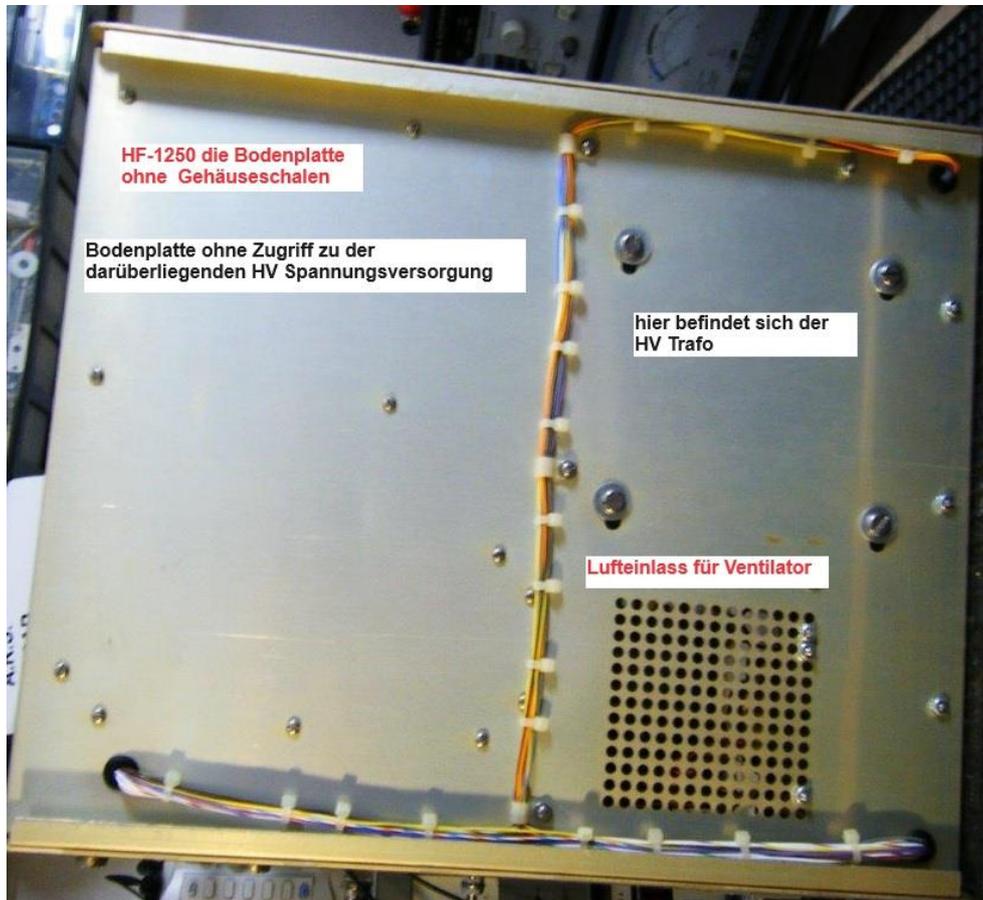
Bild 7 So sieht die komplette Endstufe nach entfernen der Gehäuseschale von unten aus, man kommt nirgends an die Hochspannungsversorgung, dazu muss der komplette HF-Teil inklusive des Radiallüfters der an dem HF Chassis montagefertig angebracht ist entfernt werden! Über einen Lüfterkanal wird die Röhre gekühlt.

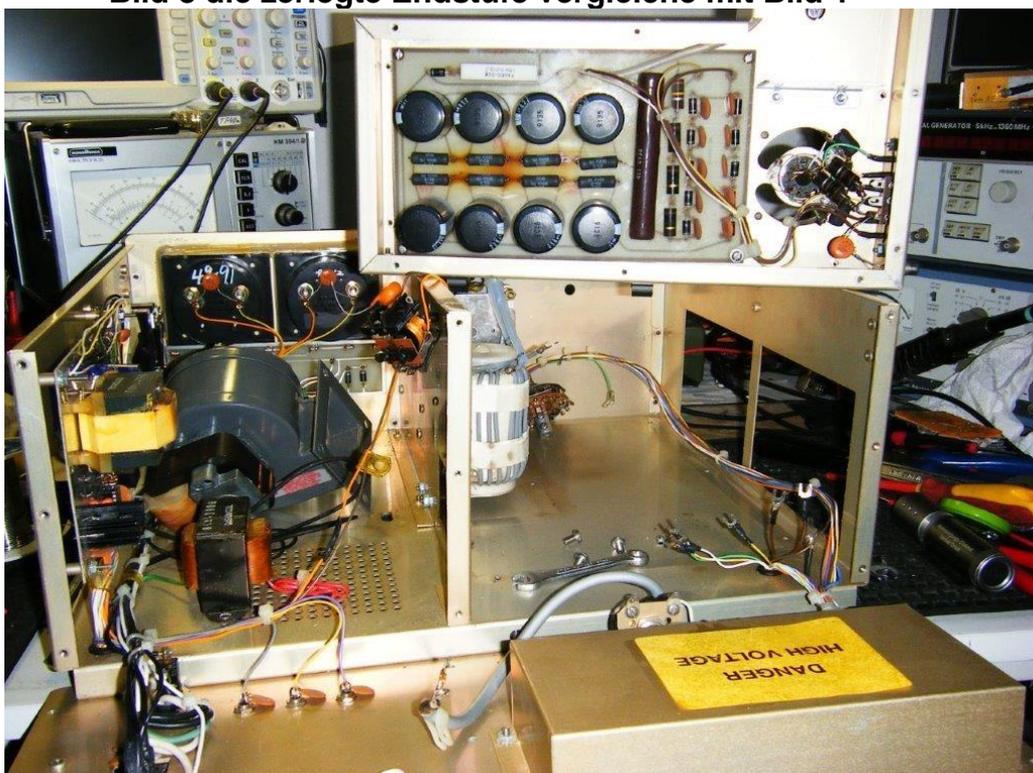
Bild 8 die zerlegte Endstufe vergleiche mit Bild 1

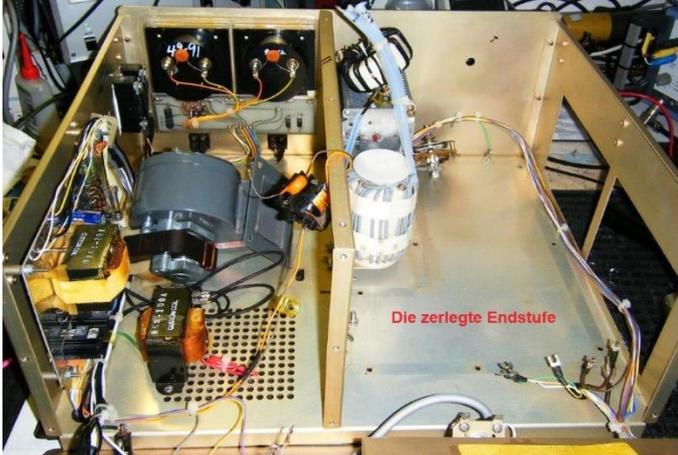
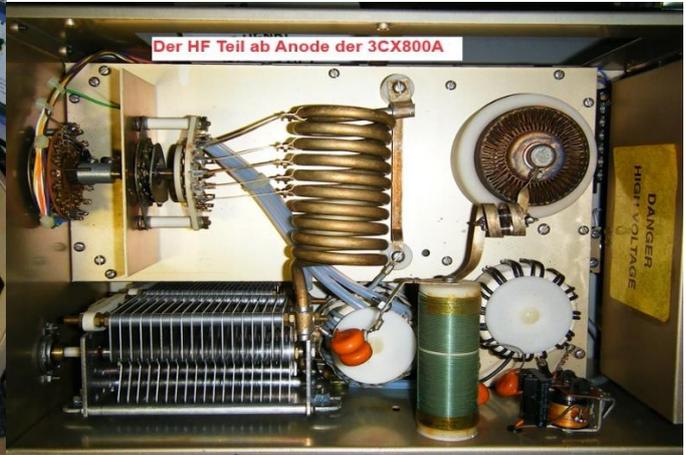
Die Endstufe teilerlegt ohne die HF Baugruppe

Die HF-Baugruppe darunter die HV Versorgung

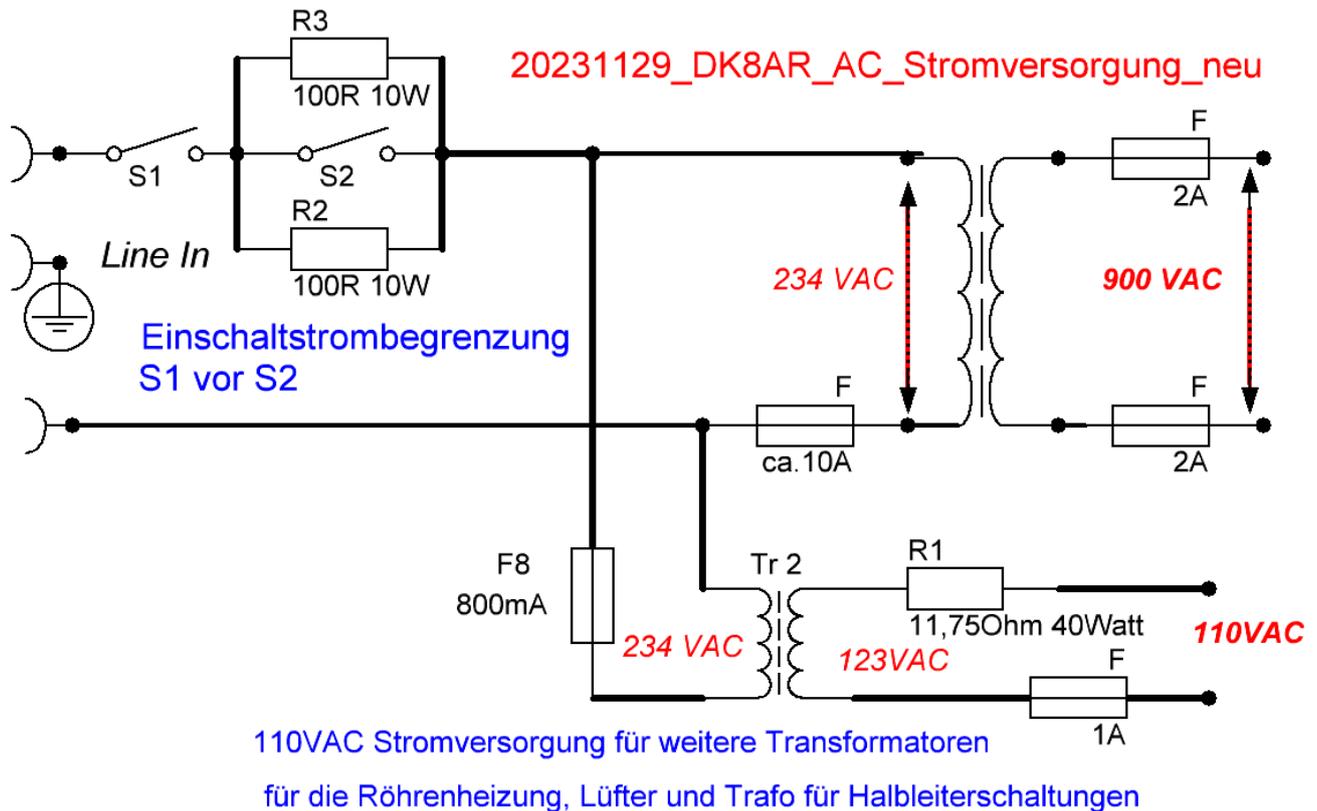
Dazu muss ein neues Netzteil gebaut werden! Einmal für die Erzeugung der Hochspannungsversorgung 900VAC und eines für die 110VAC Versorgung der übrigen Schaltungen der Endstufe. In der Endstufe befindet sich eine Spannungsverdopplerschaltung für die $U_a < 2,5kV$ der Röhre. Hauptaugenmerk sollte jedoch sein, dass umfangreiche Sicherungen vorgesehen werden müssen, um das Gerät in Zukunft besser zu schützen als zuvor **mit nur einer 20 Ampere** auf der Primärseite des Haupttransformators! *Nebenbei 220V mal 20A ergeben 4,4kW!!!*

So sieht jetzt das neue Netzteil aus, welches ich separat aufgebaut habe und über einen steckbaren Kabelanschluss plus Einschaltstromverzögerung mit der Endstufe verbunden habe!

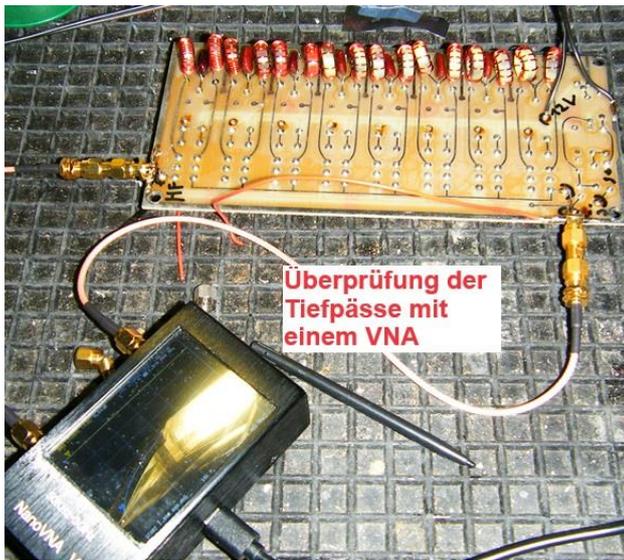
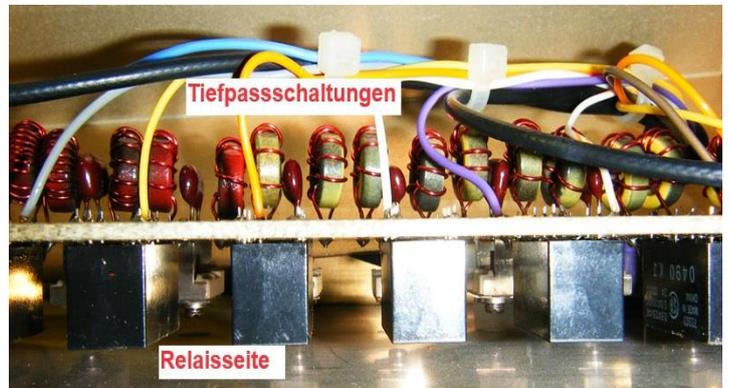
Es bot sich so auch die Prüfung der Tiefpässe an! Die Relais werden über 12VDC betrieben. Wobei der Wellenschalter an der Frontplatte den jeweiligen minus Anschluss auf Masse schaltet.

Dadurch, dass zum Ausbau der HF-Baugruppe auch immer wieder die Verdrahtung entfernt werden musste, konnte/könnte sich durchaus ein solcher Kontaktfehler einstellen? Nun aber meine Frage an den Hersteller: warum ist auf dem einen Geflecht von dem RG 174 Kabel ein Schrumpfschlauch und auf dem anderen nicht? Siehe Seite 13!
